## 「工事振動でタイルに亀裂が生じるのか？」

### 【工事振動でタイルに亀裂は生じるのか？】

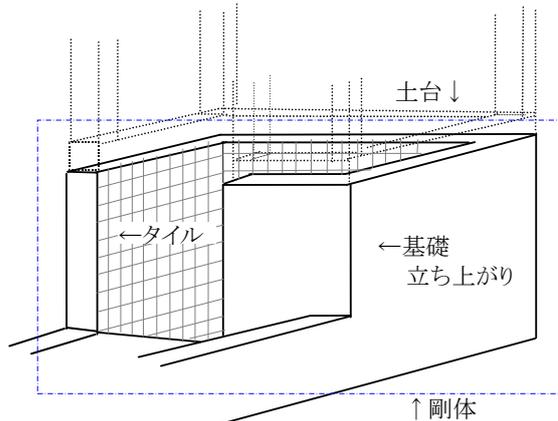
浴室の腰タイル部分は図-1のように、基礎コンクリートを1m程度立ち上げるか、ブロックを積んでこの上にタイルで仕上げてあります(これは湿気による木材の腐朽を避けるためです)。浴室という狭い面積に、背の高い基礎が回っているため、この範囲で基礎(下地コンクリート)に亀裂が生じることはありませんので、仕上げ材のタイルにも亀裂が生じることはありません。

図-1 浴室腰壁の下地

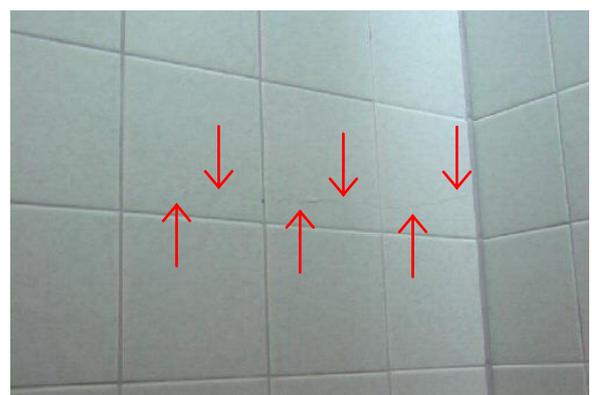
写真-1は、中越沖地震の被災調査時のタイルの亀裂です(地震被害でもこの程度の亀裂です)。この場合は、水平に亀裂が生じている位置で下地が異なっているものと思われます。

写真-1 中越沖地震のタイル被害例
