熊本地震建物被災調査速報 (Part-2 基礎の損傷)

5月30日から6月2日にかけて実施した熊本地震における戸建住宅建物被災調査の速報結果について、臨時増刊としてご紹介しています。今回は、基礎の損傷についてです。

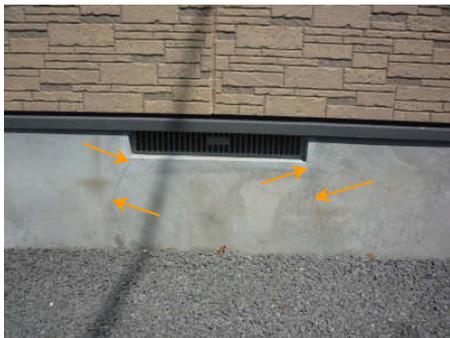
写真1~3は典型的な曲げによる亀裂であり、写真3のように基礎に亀裂が生じている箇所は上部構造の変形が大きくなるため、外壁の損傷等が著しく見られました。これ以外に写真4のように水平力がアンカーボルトやホールダウン金物を押し出すため、基礎出隅部分の亀裂や破壊が目立ちました。残存した建物では無筋基礎は少なかったものの、写真5のように損傷は著しく、亀裂を超え破壊されているものも多く見られました。また、基礎自体に損傷は無くても、写真6のように基礎と土台の間で、せん断力(ズレ)による損傷もよく見られました。

写真-1 水平力の曲げによる亀裂

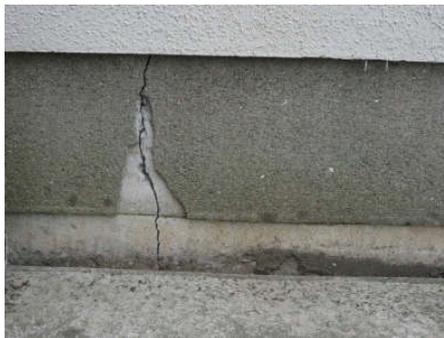
写真-2 水平力の曲げによる亀裂

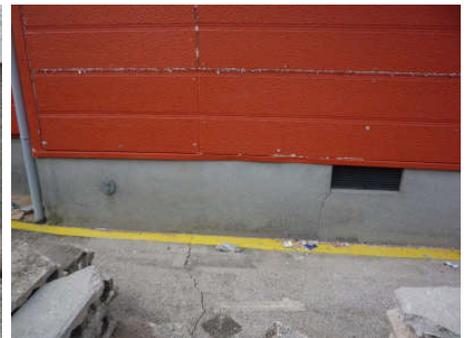
写真-3 基礎の亀裂と外壁の損傷

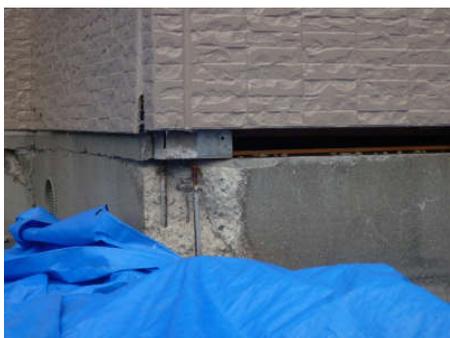
写真-4 アンカーボルトの押し出し

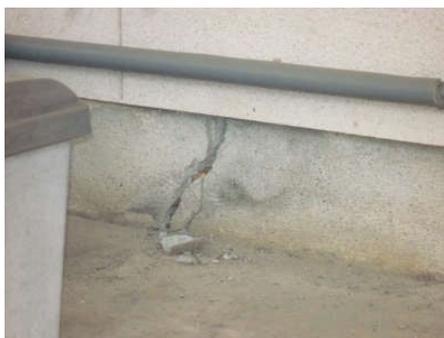
写真-5 無筋基礎の亀裂

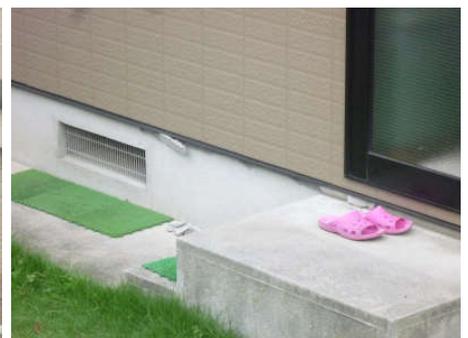
シミュレーションで想定した限界値を超えた場合の損傷を確認できましたが、この地震動は工事振動の数倍以上の大きさです。前述の通り工事振動レベルでは基礎の損傷は生じないので、注意すべき点は写真6の損傷と思われます。

写真-6 せん断力による巾木の破損
