熊本地震建物被災調査速報 (Part-3 外壁の損傷)

5月30日から6月2日にかけて実施した熊本地震における戸建住宅建物被災調査の速報結果について、臨時増刊としてご紹介しています。今回は、外壁の損傷についてです。

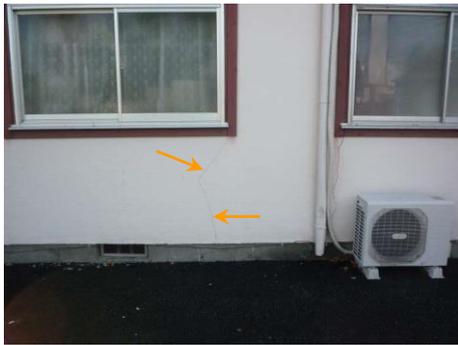
調査範囲内において、モルタル等左官系外壁で損傷(主に亀裂)のない建物は見られませんでした。従前の状況が不明ですが、前々号(第117号)の通り本地震により推定される層間変形角は12/1000以上ですので、モルタル外壁の損傷限界0.8/1000(第58号参照)からすると、モルタル等左官系外壁で無被害の建物は無いのではないかと考えられます。

モルタル外壁では写真1、2のように開口隅部に亀裂が生じる事が圧倒的に多く(1階部分に目立つ)、これらは全て上部構造躯体の変形によるもので、第117号の写真-1のような構造躯体の変形を考えれば損傷発生状況は良く理解出来ると思います。モルタル等左官系外壁は工事振動でも最も可能性のある損傷で、発生頻度や損傷の大きさを別にすれば、損傷の発生形態は同様と考えられるので参考となります。なお、構造躯体の変形量が大きくなれば写真3のようにモルタル塗り部分に剥離や脱落が生じますが、工事振動による変形量(1/1000以下)では考える必要はないと考えられます。

写真-1 開口部回りの亀裂 1

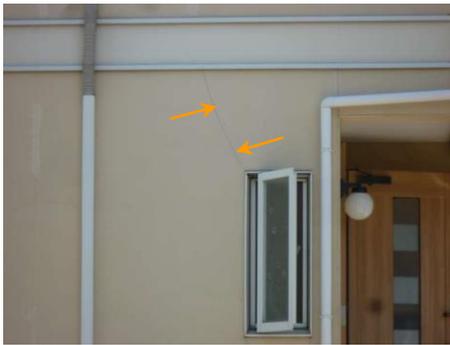
写真-2 開口部回りの亀裂 2

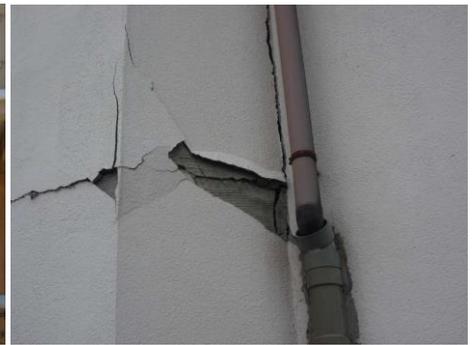
写真-3 モルタル上塗りの剥落

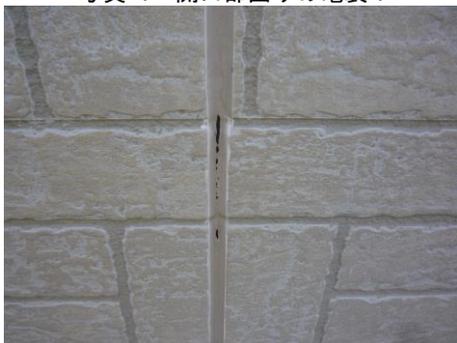
サイディングボード外壁には、ボード浮き、亀裂、剥離、目地の損傷(隙間や破断)、脱落など様々な損傷が見られました(写真4~6)。これらの損傷も地震水平力による上部構造の最大変形時に生じたものと考えられ、推定される層間変形角と損傷限界(目地のズレ3/1000、ボードの割れ6.7/1000、シーリングの切れ、ボードの浮き14.3/1000(第58号参照))からすると、本地震でこれら損傷が生じるのは相当と考えられます。

なお、構造躯体に残留変形が生じるのは2/1000(第58号参照)を超える場合ですので、この地域ではほとんどの建物に残留変形が生じているものと考えられますが、工事振動では、前述の通り、残留するほどの変形は生じないので、目地の隙間やひび割れ幅が残留することはありません。工事振動で想定される被害は、留釘回りの塗装の切れか、留釘回りの余幅が不足している場合のボードの亀裂程度と考えられます。

写真-4 軸組残留変形による目地隙間

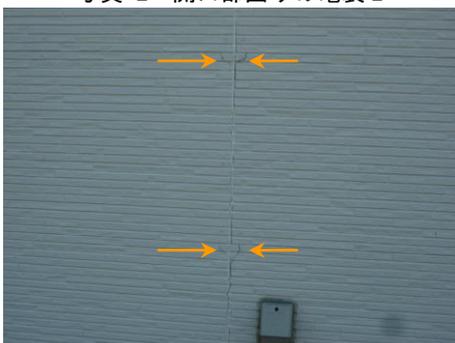
写真-5 目地隙間と留釘回りの破損

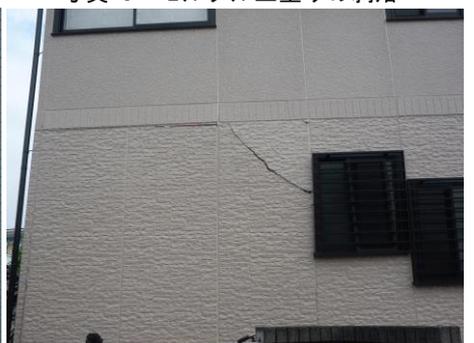
写真-6 開口部回りの亀裂
