## 熊本地震建物被災調査速報 (Part-4 屋根の損傷)

5月30日から6月2日にかけて実施した熊本地震における戸建住宅建物被災調査の速報結果について、臨時増刊を含めご紹介しています。今回は、屋根の損傷についてです。

### 【屋根瓦の損傷】

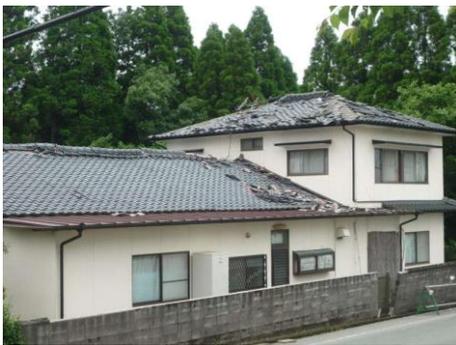
今回の地震で特に目立ったのは屋根瓦のズレや脱落でした。そのほとんどは写真-1のように棟瓦が脱落し、それに伴いその周辺の平葺き部分にズレが生じているケースです。土葺きの瓦では屋根全体の瓦がズレたり脱落している建物もありましたが、棧瓦では、写真-2のように建物が倒壊しても、ズレや脱落は生じていない建物が見られます。事業損失でも瓦のズレは振動被害の代表例のように言われますが、図-1(a)のように瓦棧に引っ掛けてある棧瓦では、棟瓦が脱落しなければ、工事振動レベル(10gal強程度)で瓦棧を飛び越えてズレが生じることはないと言えます。

写真-1 代表的な屋根瓦の被害

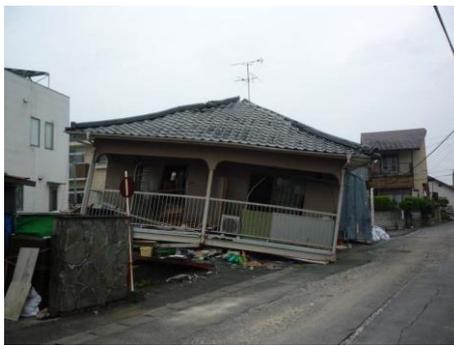
写真-2 倒壊建物の屋根瓦

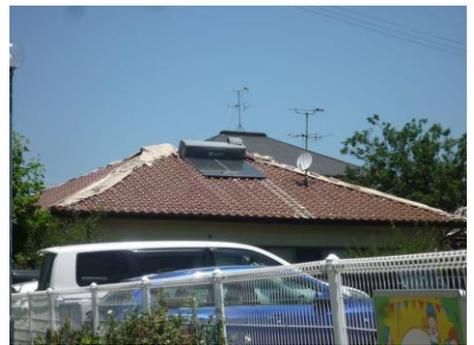
棟瓦の脱落は顕著で、棟瓦のみが脱落しているケースも多く見られました(写真-3)。番線などで十分に固定されている棟瓦は、被害が見られないケースもありますが、下部の葺き土部分が破壊され、脱落はしないものの、大きなダメージを受けているものも見られました。工事振動で想定されるのは、棟瓦の葺き土や漆喰の剥落程度と考えられます。

写真-3 棟瓦のみの被害(脱落)

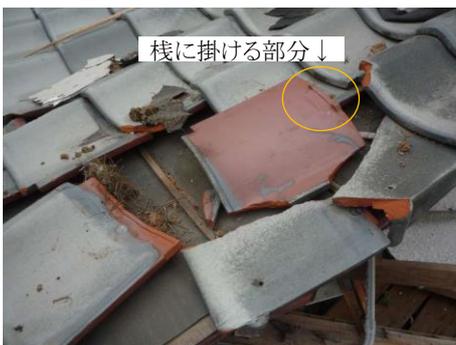
写真-4 釘留めしていない棧瓦

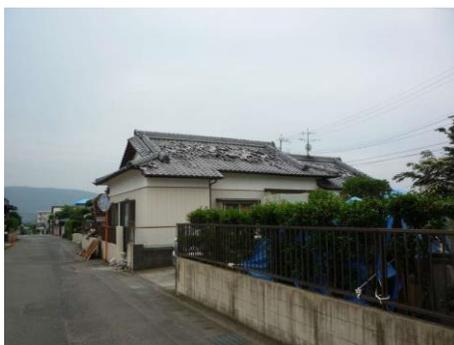
但し、今回の地震では上下方向の震動が重力加速度(980gal)を超える加速度であったので、釘留めされていない平葺き部のみに、ズレや脱落が見られた建物が数棟ありました(写真-5)。また、写真-6のように、厚型スレート瓦やセメント瓦では棟部分に被害は見られず、平葺き部分でズレや脱落が見られるケースが非常に目立ちました。脱落した瓦を確認すると釘穴はあるものの、釘留めされた形跡はありませんでした。

写真-5 中央部がズレた棧瓦

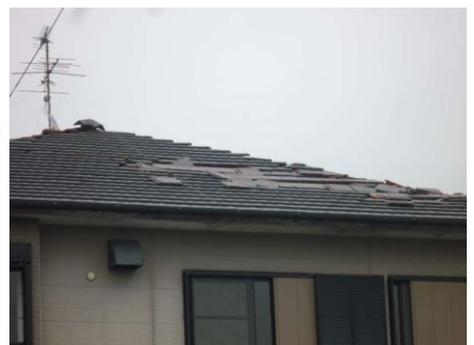
写真-6 厚型スレート瓦のズレ
