熊本地震建物被災調査速報 (Part-6 工作物の損傷)

5月30日から6月2日にかけて実施した熊本地震における戸建住宅建物被災調査の速報結果について、臨時増刊としてご紹介しています。今回は、工作物の損傷についてです。

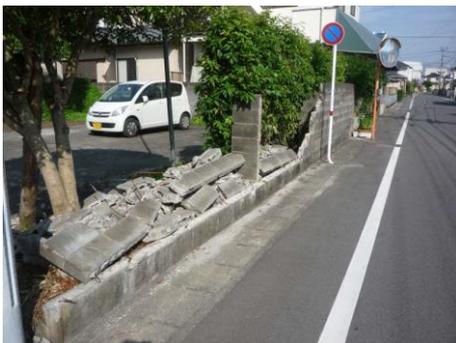
水平力による場合は、補強鉄筋の不足や腐食、控え(バットレス)がないか不足しているなどの不適切な形状が主な原因のようです(写真-1)。また、土留めを兼ねているような場合には、背面地盤の押し出しによるものも多く見られ(写真-2)、コーナー部分では、この変位により亀裂等の損傷が見られました。ブロック塀の高さには余り関係が無いようで、数段積みのブロック塀でも多く被害が見られました(低ければ構造が簡易になり被害も生じやすいようです)。

写真-1 倒壊したブロック塀(鉄筋腐食)

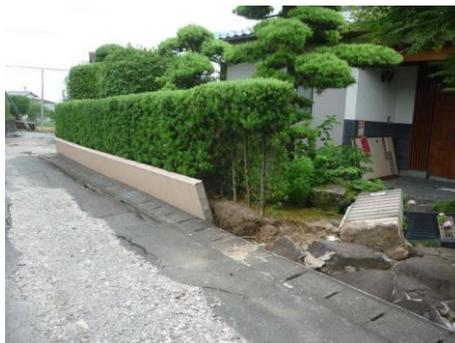
写真-2 ブロック土留め

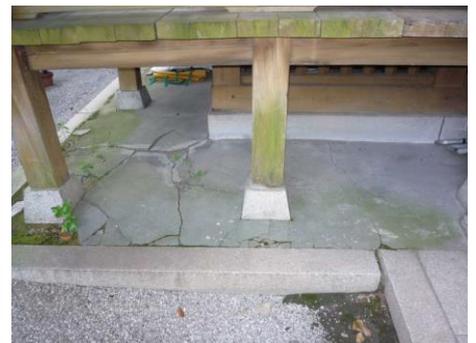
土間の損傷は、建物回りで地盤との動きが異なり隙間などが生じているケースが多く見られ、従前の状況は明らかでないものの、従前より破断していた亀裂は更に亀裂幅が拡大しているようでした(写真-3)。

写真-3のような損傷を除けば、工事振動でこれらの損傷が生じることはないと考えられます。(第56~57号参照)

写真-3 土間コンクリートの損傷

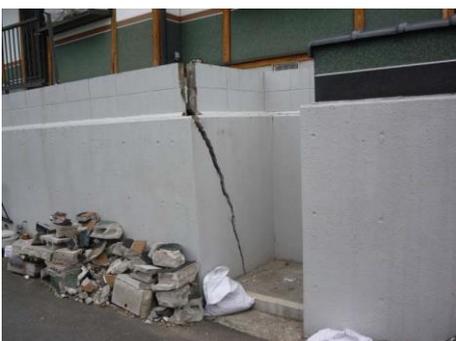
損傷の多くはコーナー部分(出隅)で見られ、鉄筋コンクリート造でも配筋が不十分であれば写真-4-5のように損傷が生じています。ブロック積擁壁ではコーナー部の目地沿いに損傷が生じていました。土留め背面地盤内にはすべり面が生じ、この範囲(写真5の亀裂位置)に地盤変位が生じて擁壁が押し出されて直交面は損傷し、平行面には倒れが生じています。擁壁の構造や形状が異なる場合には、損傷が集中するので特に注意すべき点です。擁壁との接合部には被害が多かったですが、ボックス型の車庫自体に損傷は見られませんでした。間知石積みなどの練積擁壁もコーナー部の損傷が目立ちましたが(写真6)、擁壁の延長が長い場合には並行方向にも損傷が見られました。

写真-4 擁壁コーナー部の損傷

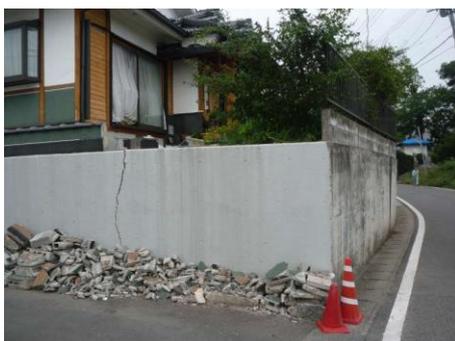
写真-5 盛土の変位と擁壁の損傷

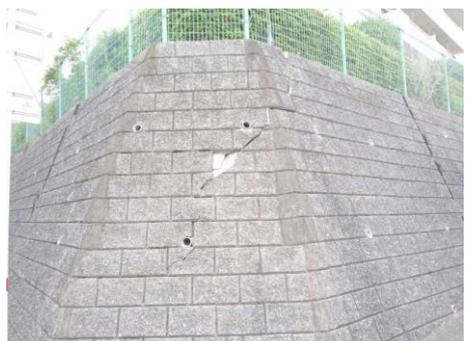
写真-6 練積擁壁の損傷
