## 熊本地震建物被災調査速報(最終回-沈下や倒壊など)

昨年5月30日から6月2日にかけて実施した熊本地震における戸建住宅建物被災調査の速報結果について、臨時増刊を含めご紹介しています。今回は最終回、沈下や倒壊などの事例についてです。

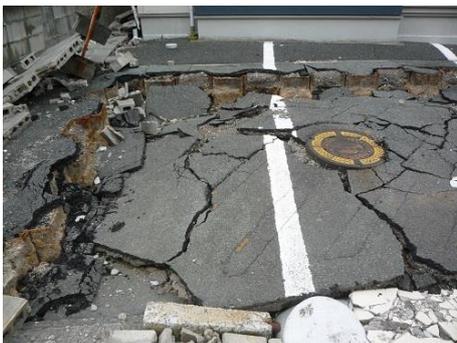
地震時の被害は、水平力による上部構造の損傷と共に傾斜地の被害が主ですが、平坦地での地盤変動や沈下も見られました。写真-1は貯水槽の埋設部分で、残置した鋼矢板内部の埋戻し地盤に大きな沈下が生じています。写真-2はおそらく柱状改良と思われませんが、改良体周辺の地盤が沈下して、土間コンクリートなどの工作物には大きな被害が生じ、建物は抜け上がっていました。改良体の支持地盤層が浅い地盤が沈下している様子が良くわかります。

写真-1 埋設物埋戻し部の沈下

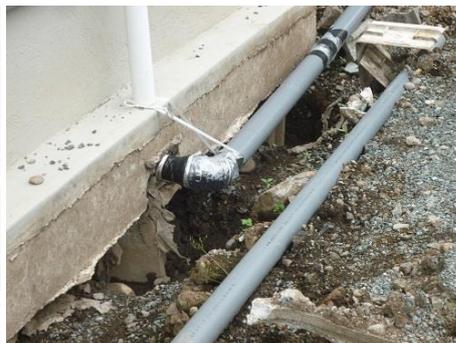
写真-2 補強地盤の沈下

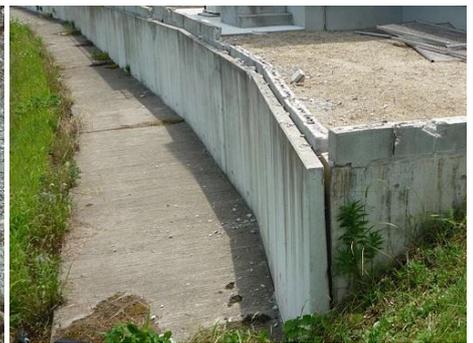
写真-3の擁壁は左方向に変位し、右側の宅地に不同沈下が生じています。右上に見える住宅では6cm程度の不同沈下が生じているとのことでした。10軒程度の造成宅地ですが、擁壁に面した住宅は全て同様に沈下しています。

写真-3 擁壁の移動と敷地の沈下

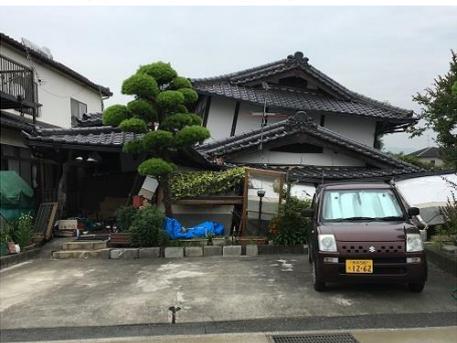
すでに紹介した外観上被害の少なかった「化粧スレート+サイディング外壁」の建物に比べて、日本瓦屋根の在来軸組住宅は地震には不利で、写真-4のように倒壊している建物が多く見られましたが、写真-5のように「化粧スレート+サイディング外壁」でも、耐力が不足している建物では倒壊が見られました。また、構造計算されているはずの軽量鉄骨造でも倒壊している建物があり、写真-6は1階の柱と梁の接合部が破断し、1階が完全に潰れています。

写真-4 和風建物の倒壊

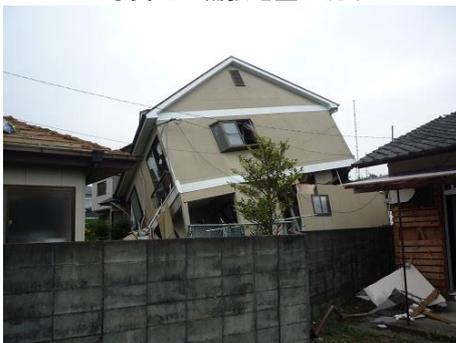
写真-5 比較的新しい建物の倒壊

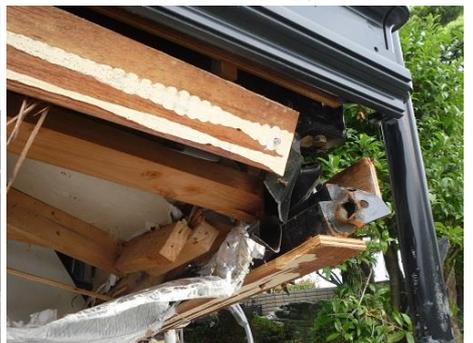
写真-6 軽量鉄骨造の倒壊
