第1回 実大建物の沈下実験 (Part-2)

不同沈下による建物の損傷はどのように発生するのか？

今回は、前回ご紹介した「第1回 実大沈下実験」の実験結果についてご紹介致します。

この実験は不同沈下による建物の損傷発生の変移を、実大建物を用いて検証したものです。

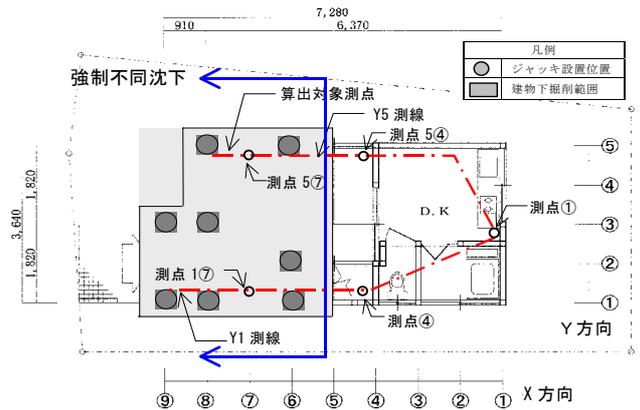
図-1 A棟平面図

⑤~⑧の区間の土台下にジャッキを設置し、自重で徐々に沈下させましたが、④通りの直交方向に基礎が配置されているため、ここを境に変形が生じています。

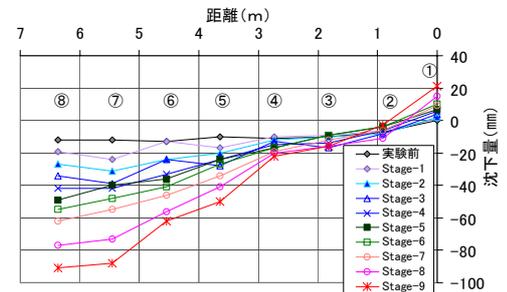
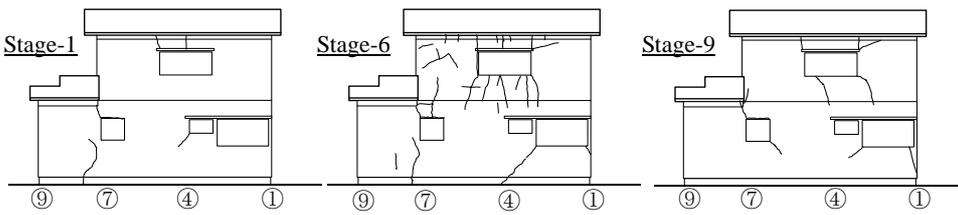
外壁亀裂の発生状況

外壁には第1回目の沈下で損傷が発生し、回数ごとに新たな損傷の発生や拡大が見られました。下図はY-1通りの各回の外壁亀裂の変状箇所のみを示したものです。変形角の発生箇所に損傷が見られ、変形角の増大と共に損傷程度が拡大しています。

このように損傷の発生は不同沈下量や傾斜角ではなく、変形角の発生によります。今回の実験による変形角の大きさと損傷程度の関係は右表のようになりました。

ある段階から損傷が生じるのではなく、僅かな変形でも損傷が生じています。このことから、変形角と損傷程度から許容レベルを考えることが重要となります。
