建設工事の振動被害を想定した実大建物振動実験(part-3)

これまでの振動被害に関する総まとめとして、昨年実施した実大建物振動実験について、シリーズでお届けします。今回はいよいよ実験結果の紹介です。

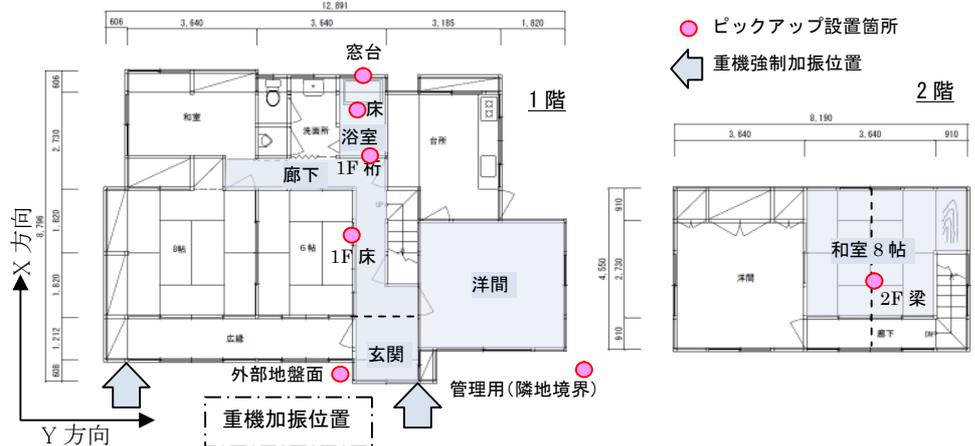
図-1 振動計の設置と調査範囲

振動計は、STEP-1~6までは「地盤面・1階床・2階梁」の3点、STEP7~9は「浴室床・窓台・浴室上部桁上」に設置しました(図-1)。STEP-5以降は十分な加振が得られなかったため、1階梁を重機により直接加振しました(写真-1)。損傷調査は、1階玄関及び廊下(じゅらく大壁)、洋間(クロス)、浴室(タイル)、2階和室8帖(じゅらく真壁)を対象に、加振前後に損傷状況を詳細に調査記録しました(写真-2)。
