第1回 実大建物の沈下実験 (Part-1)

不同沈下による建物の損傷はどのように発生するのか？

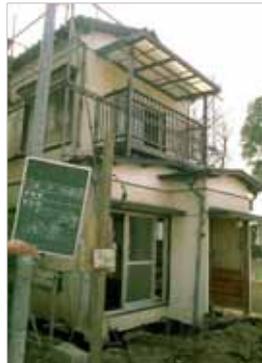
建物と実験の概要を上表に示しました。建物は在来木造2階建、間取りは3DK、外壁はリブ付きトタン張りの上からモルタルリシン吹き付けに改修しています。内壁は繊維壁、基礎はブロックのため掘削部分は撤去しました。

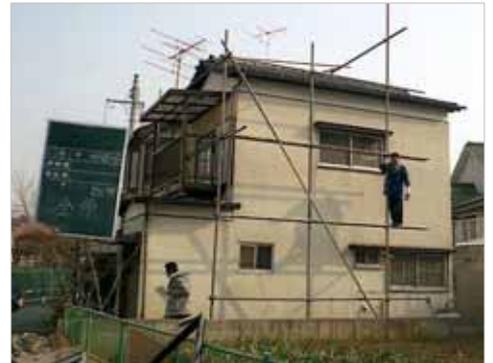
不同沈下を発生させるために、建物下を半分の範囲だけ掘削し、土台を油圧ジャッキで仮受け(右写真)して、建物自重によりジャッキダウンさせる事で所定の不同沈下を再現しました。

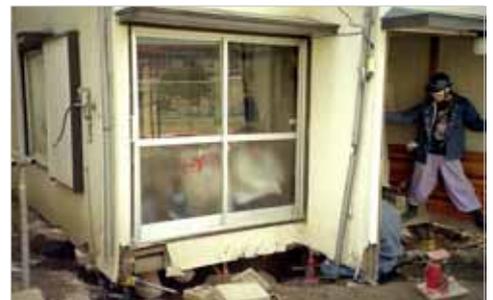
1回の不同沈下量は“変形角 1/1000”を目標に、建物端部で5~10mmずつ沈下させ、最大130mmまで9回のダウンを行いました。

実験前には損傷状況を詳細に記録し、ダウンごとに10名の調査員が一斉に損傷状況のチェックを行いました。
