## 熊本地震建物被災調査速報 (Part-4 屋根の損傷)

5月30日から6月2日にかけて実施した熊本地震における戸建住宅建物被災調査の速報結果について、臨時増刊を含めご紹介しています。今回は、屋根の損傷についてです。

### 【屋根瓦の損傷】

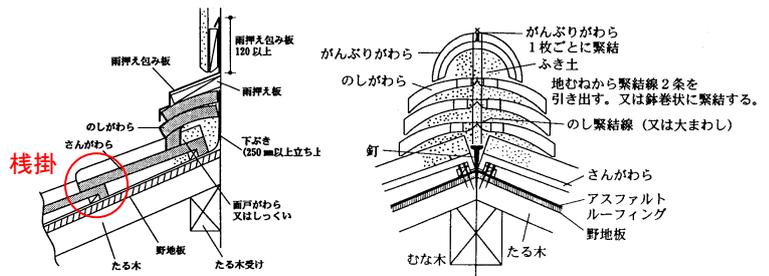
図-1 棧瓦と棟瓦の納まり

今回の地震で特に目立ったのは屋根瓦のズレや脱落でした。そのほとんどは写真-1のように棟瓦が脱落し、それに伴いその周辺の平葺き部分にズレが生じているケースです。土葺きの瓦では屋根全体の瓦がズレたり脱落している建物もありましたが、棧瓦では、写真-2のように建物が倒壊しても、ズレや脱落は生じていない建物が見られます。事業損失でも瓦のズレは振動被害の代表例のように言われますが、図-1(a)のように瓦棧に引っ掛けてある棧瓦では、棟瓦が脱落しなければ、工事振動レベル(10gal強程度)で瓦棧を飛び越えてズレが生じることはないと言えます。
