## 沈下被害の損傷の特徴

### 【沈下被害の損傷の特徴】

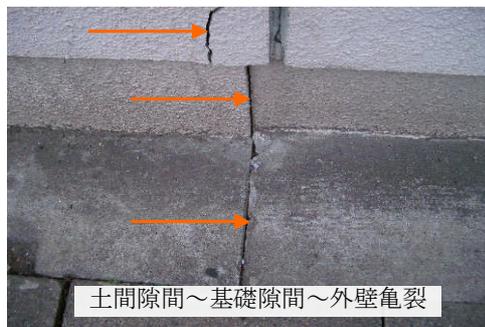
土間隙間～基礎隙間～外壁亀裂  
画像-1 工作物損傷 ②の例

- ① 損傷は施工箇所と平行に帯状に連続する
- ② 損傷は近傍で連続し、途中で無くなることはない(画像-1 参照)
- ③ 剛性の高い順に工事箇所側から発生する
- ④ 上広がりの損傷形状を示す
- ⑤ 水平方向に移動が生じ、引っ張られるように損傷する
- ⑥ 微細であっても必ず基礎部分から損傷が始まる
- ⑦ 損傷の傷口の端部がシャープでフレッシュである
- ⑧ 損傷を境に施工箇所側に沈下・不陸等が見られる
- ⑨ 上端が施工箇所方向に傾くように損傷が生ずる(画像-2 参照)
- ⑩ 影響を受けやすい工作物に想定影響範囲を境に損傷が見られる
- ⑪ 基礎形式や剛性・断面形状が異なる部分に損傷が集中する

地盤変動による損傷例の一部を以下に示します。②の例では土間の隙間から基礎の隙間そして外壁の亀裂と損傷が連続し、途中で途切れたり無くなる事はありません。またブロック塀は⑨の例のように工事箇所方向に向かって損傷が生じる傾向があります。

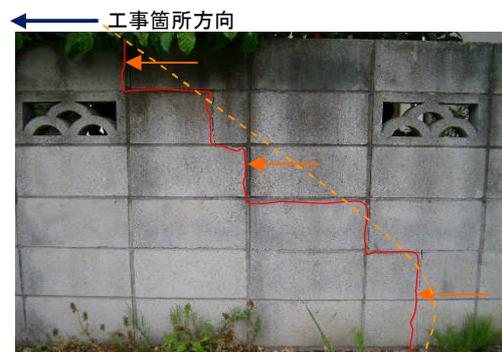
画像-2 工作物損傷 ⑨の例
