## 振動被害の損傷の特徴

前回は沈下被害の損傷の特徴について紹介しましたが、振動被害の損傷にもある程度特徴があります。今回はこれまでにご紹介した情報と合わせて振動被害の損傷の特徴についてご紹介します。

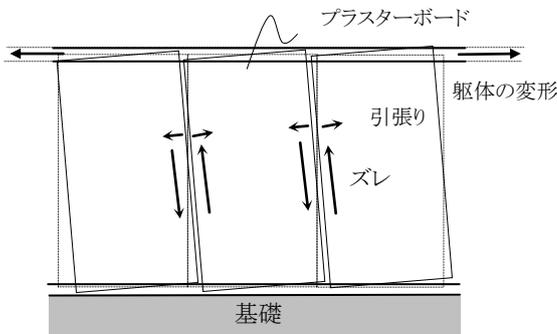
図-1 ボード下地の変形(模式図)

建物内部では水平方向の振動が大きくなるので、第59号(2010年3月)の図で示したように振動により変形が生じます。この時、例えば内壁では図-1のように躯体及び下地の変形により、ボード面の繋ぎ目にはせん断的な変形が生じ、これに追従出来ないクロスなどの仕上げ材に亀裂等の損傷が生じます。変形量が同様であれば靱性の乏しい仕上げ材の順に損傷が生じることになります。

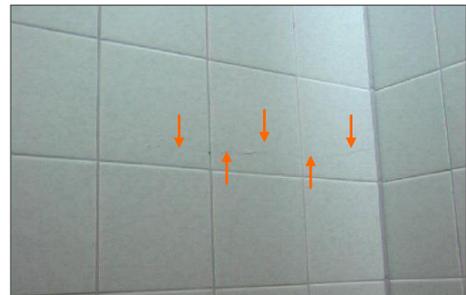
画像-1 下地接合部のタイル亀裂(地震時被害)

一方、タイルの損傷は振動被害の典型例のように言われますが、浴室の腰壁の下地はブロックや基礎コンクリートが立ち上がっていて変形が生じないので、この面に損傷は生じません。損傷が考えられるのは、全面タイル貼りの場合で、腰壁と上部の木造下地との取り合い部分に変形が大きくなるので、画像-1のように亀裂が生じやすくなります。(但しこの損傷は地震時の被害例です)
