「工事振動でガラスは割れるのか？」ほか

【工事振動でガラスは割れるのか？】

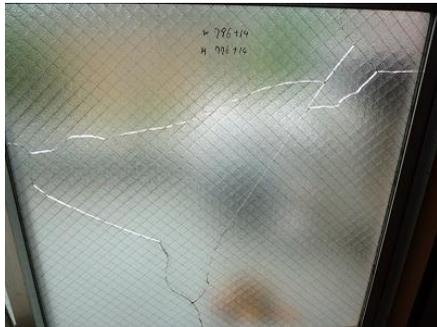
写真-1 ガラスの割れ

「工事の振動でガラスが割れた」というのは、結構よくある申し出事項です。写真-1は筆者の自宅のガラス割れですが、道路に面している訳でもなく、全く振動の無い環境にも関わらず、同じ箇所を2回ガラス交換しています。ガラス屋さん曰く、「熱割れだね」とのことでした。

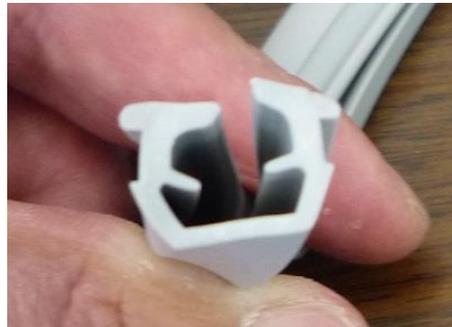
写真-2 グレージングチャンネル

通常のサッシのガラスは写真-2のような、ゴム製のグレージングチャンネルで、写真-3のように支持されています。このため、ガラスに直接振動は伝わらないですし、振動でサッシ枠に多少の変形が生じてもガラスが割れることはありません。ガラスが割れる変形角は1/13(77/1000)程度で、工事振動で起こる変形の数十倍です。

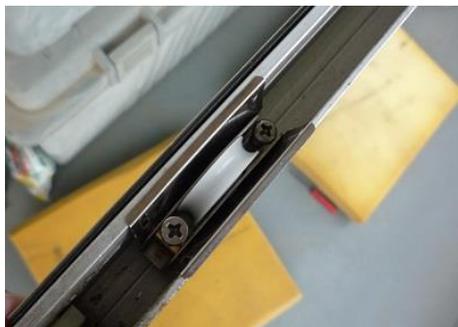
写真-4 戸車両端で調整するタイプ

一方、写真-4のような戸車のある木製建具やサッシの場合には、建付調整は戸車の調整ネジで行います。このため、この調整ネジが振動で緩んで建付が狂う現象は否定できませんが、先の表-6の工事振動相当震度4地域では発生していないので、通常では起こり難いと言えます。

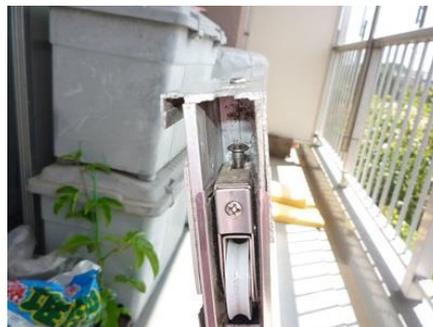
写真-5 一般的なサッシの戸車

通常のサッシの戸車は写真-5のようになっています。写真-6の調整口からドライバーで左右の戸車の高さを調整することができます。調整高さは±5mm程度ですので、10mm程度の建付隙間までは調整可能です。
