## 鉛直振動の影響

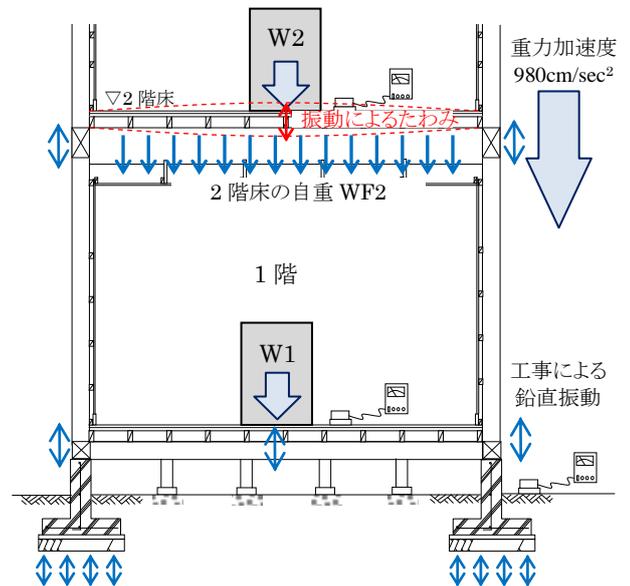
図-1 鉛直振動による床の振動

鉛直方向の振動の影響を考えると、図-1のように振動による上下方向の加振により損傷が生じる場合でしょうか？

ここで重要なのは「重力加速度」です。工事振動等の外的要因が無くても、この図のように地球上では常に、床や床の上にある物体には下向きに  $980 \text{ cm/sec}^2$  の重力加速度を受けています。これを「常時」と呼びます。

地盤と1階2階の床を同時に振動測定をすると、2階の床は共振増幅する場合があります、この時には振動による鉛直変位に加えて図のように微小なたわみが生じています。一方、1階床は2階に比べればあまり増幅せず、ほぼ地盤と一体に振動します。

工事振動を  $80\text{dB}$  とすると、加速度にして  $10 \text{ cm/sec}^2$  です。1階の床も2階の床も工事振動時には、「常時」に加えて、この加速度による力を受ける事になりますが、 $10 \text{ cm/sec}^2$  は重力加速度  $(980 \text{ cm/sec}^2)$  の  $1\%$  程度です（仮に増幅を考慮しても  $2\sim 4\%$  程度）。先の通り「常時」には十分な安全性がありますので、数%作用力が大きくなっても、たわみ量がごく微小（無視できる程度）ですので、損傷が生じる事は考えられません。

なお、1階の床は、地盤と一体に近く振動しますので2階のようなたわみも生じないため、なおさら損傷も生じません。
