## 戸建住宅の経過年数と損傷程度の関係(分析概要)

以前の分析との比較のため、建築年が2000年以降の住宅について「経過年数と損傷程度の関係」を調査分析しましたので、その結果について数号にわたってご紹介します。今回は第1回として「分析の概要」です。

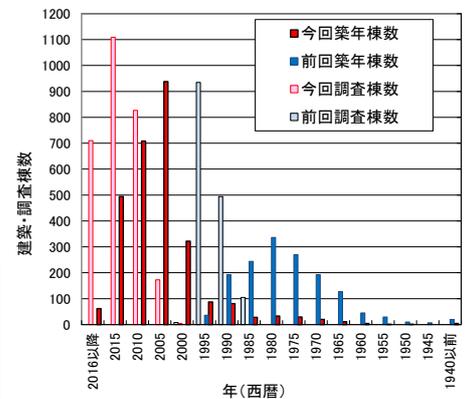
図-1 調査棟数と築年棟数の分布

図-1には、今回と前回の調査時期と建築年の分布を示しています。例えば「2015」区分のデータは2011年～2015年のデータを示しており、収集データは2011年～2015年の調査、2001年～2005年の建築の建物が最も多くなっています。なお、調査時期と建築年の差が、次回以降に出てくる「経過年数」となります。

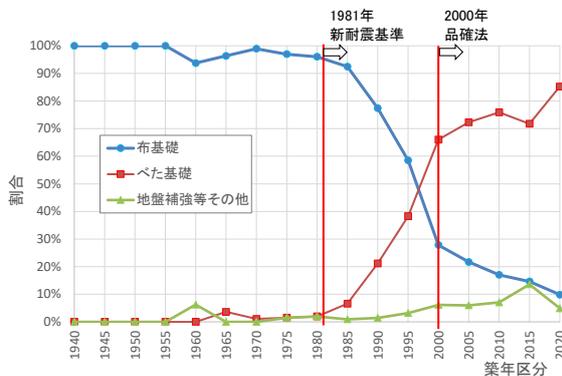
図-2 基礎仕様の変遷 (3,264棟)

図-2は今回と前回データと併せた基礎仕様の変遷を示したものです。1980年以前は布基礎がほとんどであったのに、2000年以降はベタ基礎の割合が逆転し、現在では約8割となっています。また、近年は地盤補強の割合も多くなっていることもわかります。

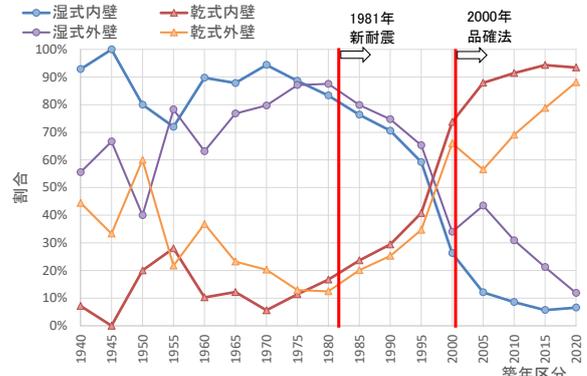
図-3 内外壁仕様の変遷 (3,192棟)

図-3は同様に内外壁の仕様の変遷を示したものです。内壁・外壁ともモルタル外壁や京壁などの湿式壁からサイディングやクロスなどの乾式壁に割合が逆転していることがわかります。
